Investigação preliminar da durabilidade de edificações na Região Metropolitana do Recife

Preliminary research on the durability of buildings in the metropolitan area of Recife

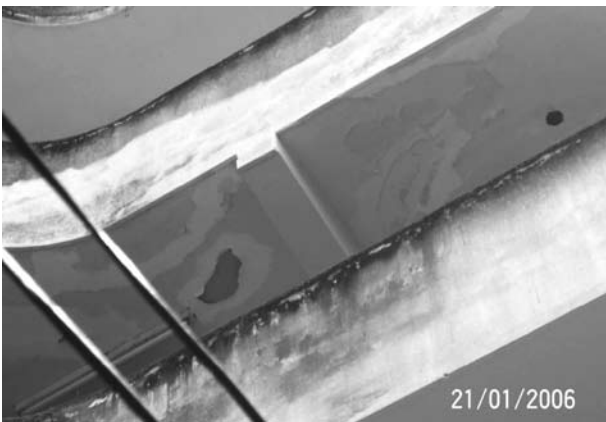
As lajes expostas à umidade e às intempéries, laje da área de serviço (Figura 1) e laje em balanço, apresentaram infiltração generalizada, sendo necessário a realizar a impermeabilização e recuperar as lajes que apresentaram corrosão em decorrência da umidade e alta temperatura.

Figura 1: Laje da área de serviço do 3º pavimento tipo

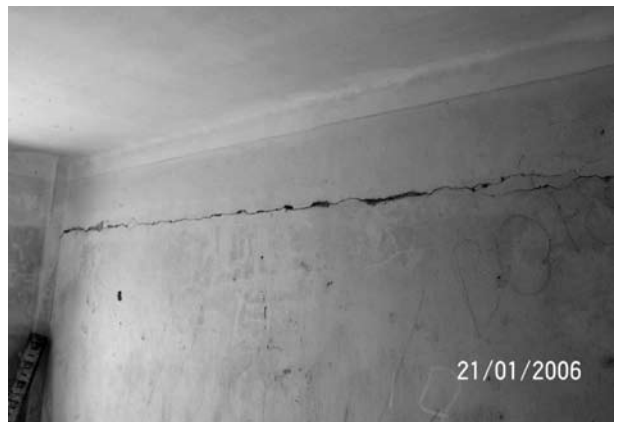
As movimentações dinâmicas ocasionadas pelo movimento de subida e descida do elevador

provocaram a abertura de fissuras entre as vigas e as alvenarias nesse pavimento (Figura 4).

Figura 4: Figura das fissuras na casa de máquinas

Também foi observada abertura de fissuras na casa de máquinas, em face das movimentações dinâmicas ocasionadas pelo elevador, sendo necessária a criação de juntas, pela impossibilidade de retirar a origem do problema.

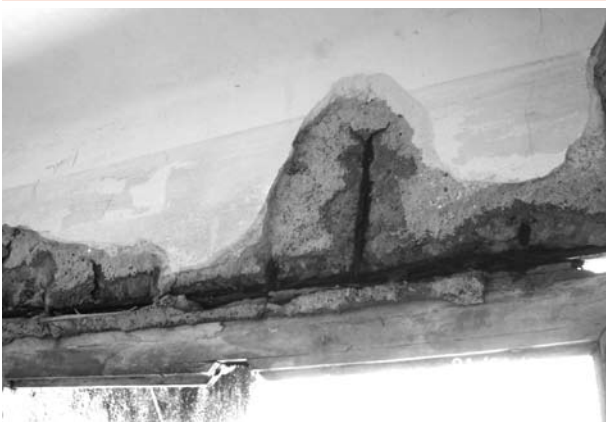
Em razão do ambiente de alta agressividade, foi constatada corrosão acentuada na armadura principal da viga V06, no 7º pavimento tipo (Figura 2), com perda relevante de seção. Em consequência da constante penetração de água e alto teor de umidade, o ambiente pode ser classificado como agressivo, principalmente pela forte presença de cloretos na névoa salina proveniente do mar (Figura 3).

Figura 2: Corrosão acentuada na Viga V06, no 7º pavimento

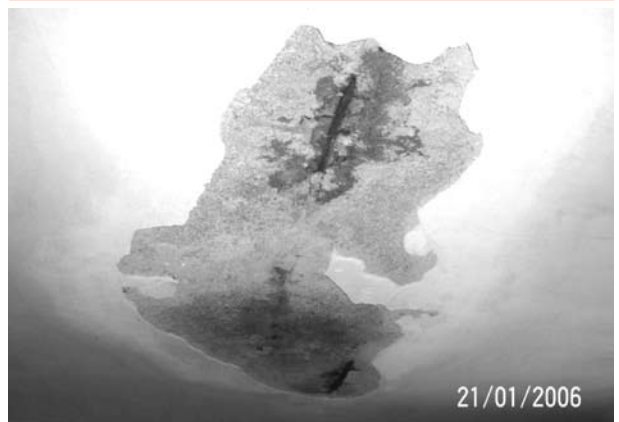
O cobrimento está menor que o previsto em norma, permitindo a localização da armadura ou armadura exposta em pequenas extensões, certamente responsável pelo agravamento da corrosão (Figura 5).

Figura 5: Cobrimento deficiente em laje do pavimento térreo

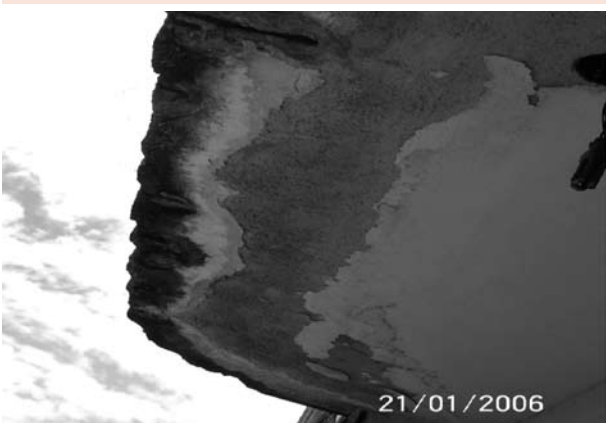
Figura 3: Infiltração generalizada na laje em balanço do 4º pavimento

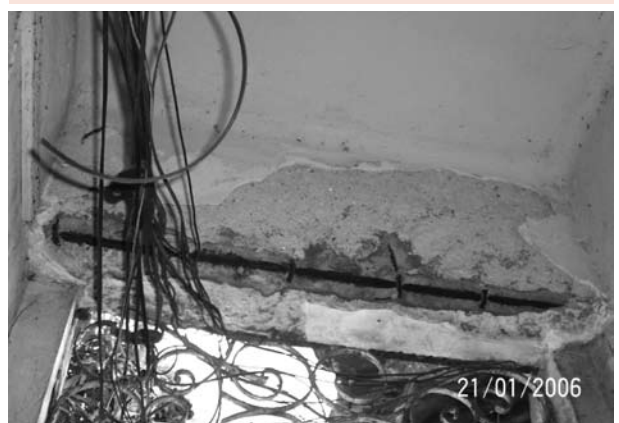
A viga V02 do 1º pavimento apresentou corrosão acentuada da armadura principal e perda de seção relevante das barras expostas. Como consequência, ocorreu a “esfoliação”, isto é, apresentou lascamento de grandes proporções, com exposição da armadura (Figura 6).

Figura 6: Esfoliação e corrosão de armaduras na viga V02, no 1º pavimento tipo

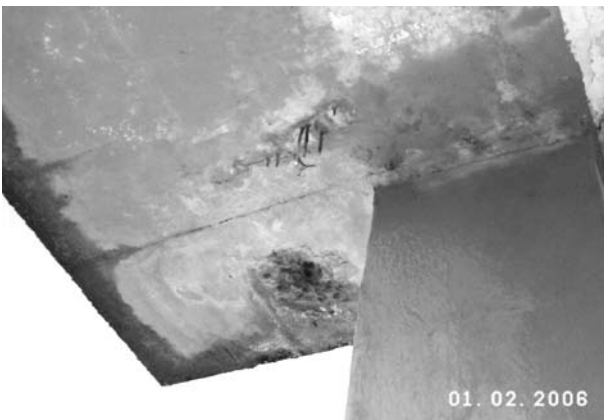
Figura 7: Formação de estalactites provocadas pela lixiviação na laje da cobertura

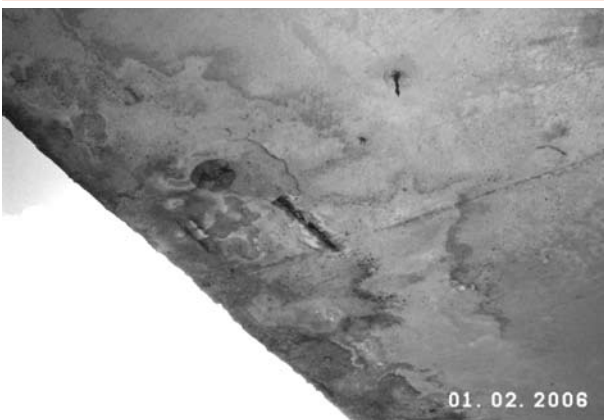
Figura 8: Armaduras expostas na laje da cobertura

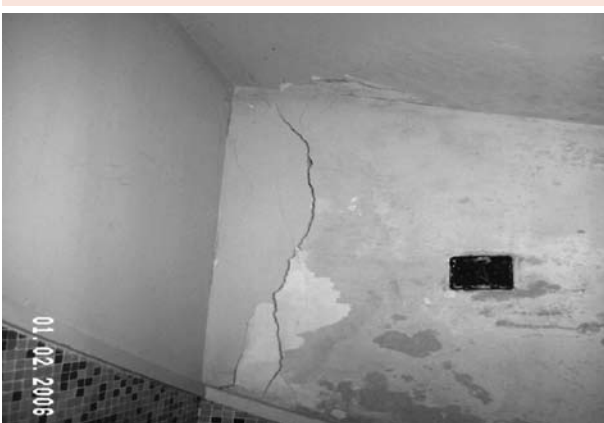
Os elementos e componentes da escada estão sujeitos a variações de temperatura, sazonais e diárias. Essas variações repercutem em uma variação dimensional dos materiais de construção (dilatação ou contração). As fissuras existentes

são de origem térmica, ou seja, surgiram pelas movimentações diferenciadas entre elementos de um sistema (Figura 9).

Figura 9: Fissuras de origem térmica na escadaria de emergência

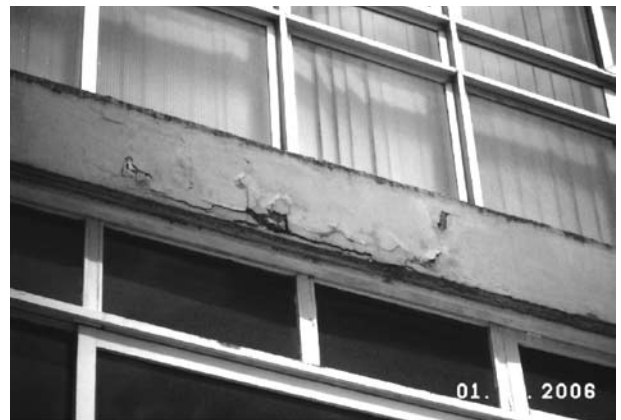
As vigas de periferia apresentaram desagregação do concreto, manchas de umidade e formação de produtos de corrosão (Figura 10).

Figura 10: Desagregação do concreto na viga de periferia do 6º andar

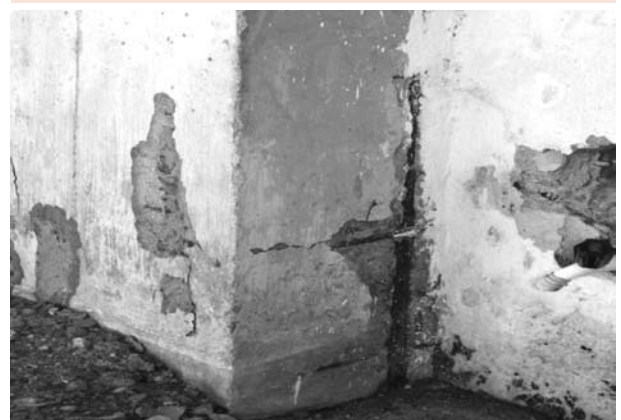
Os pilares do subsolo mostraram cobrimento menor que o previsto em norma, permitindo localização da armadura ou sua exposição em pequenas extensões, certamente responsável pelo agravamento da corrosão, desagregação de concreto deteriorado, fissuras na direção das armaduras, corrosão das armaduras longitudinais e formação de produtos de corrosão (Figura 11).

Figura 11: Cobrimento deficiente em pilares do subsolo

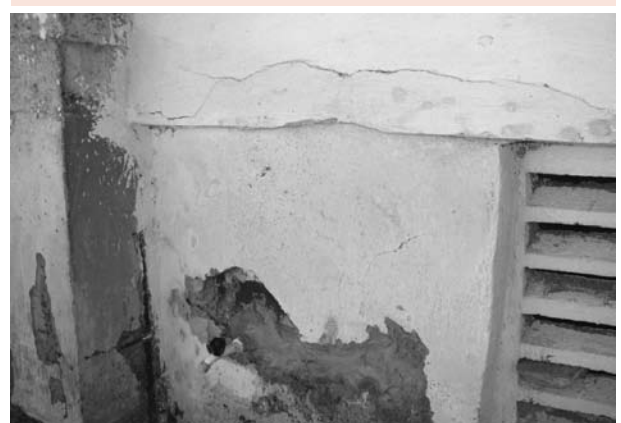
Na observação das vigas de subsolo, foram verificadas fissuras longitudinais na direção da armadura, desagregação de concreto e corrosão das armaduras longitudinais (Figura 12).

Figura 12: Fissuras longitudinais na direção da armadura na viga de periferia do subsolo
