# Emprego da análise ergonômica do trabalho em atividade com máquina agrícola motorizada

*Use of ergonomics workplace analysis for activities involving motorized agricultural machinery*

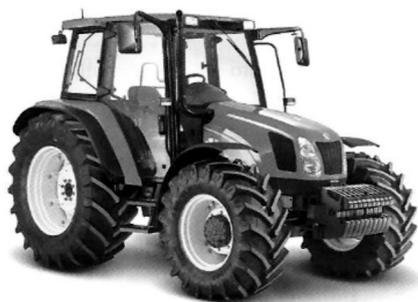
**Figura 1: Trator de quatro rodas, exemplificando o chamado modelo padrão**

Tratores caracterizam-se pela configuração padrão de quatro rodas, normalmente com eixo de tração traseiro, com ou sem tração dianteira auxiliar, cujo sistema de direcionamento é por esterçamento das rodas dianteiras comandadas por volante, e o de embreagem e freio assemelha-se aos encontrados em automóveis.

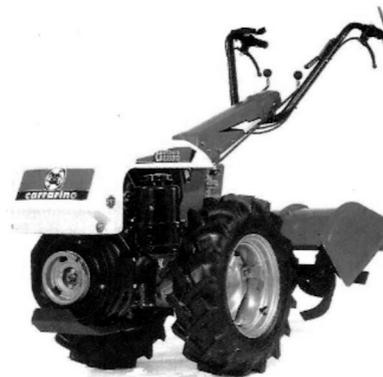
**Figura 2: Motocultivador acoplado ao implemento enxada rotativa**

A maioria dos motocultivadores utiliza motores monocilíndricos refrigerados a ar. Normalmente, são empregados motores a diesel de quatro tempos com potência entre 10 e 20 cv. A cilindrada varia entre 250 e 500 cm<sup>3</sup> com um regime de funcionamento máximo entre 3000 e 3800 rotações por minuto (MÁRQUEZ, 2011).

Por possuírem apenas um eixo e duas rodas, não se classificam como tratores, tampouco como microtratores, como popularmente são chamados.

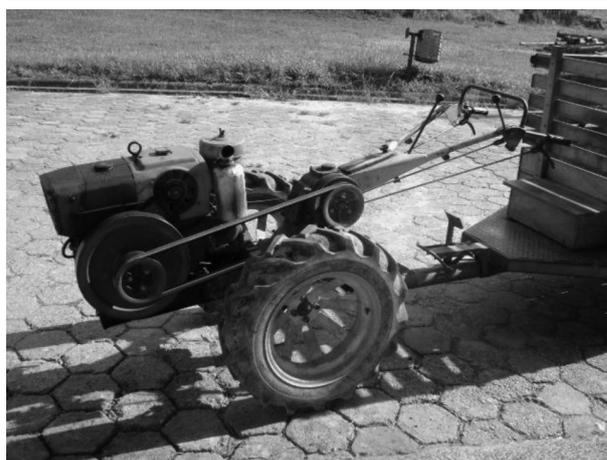
O motocultivador utilizado possuía motor movido a diesel, monocilíndrico, arrefecido à água, potência de 14 cv (cavalos-vapor) da marca Kubota Tobatta (Figura 3). Seu emprego na tarefa era exclusivamente para o transporte de carga, utilizando carreta articulada. Possuía eixo de tração único e sistemas de embreagem independentes em cada uma das duas rodas. Nessa configuração para transporte de carga, o operador posicionava-se sentado, atrás dos comandos e apoiado sobre a carreta, distribuindo o peso no assento (de madeira) e no encosto (a própria grade da carreta), e os pés na plataforma e/ou pedal de freio da carreta.

**Figura 3: Motocultivador empregado na execução da tarefa**

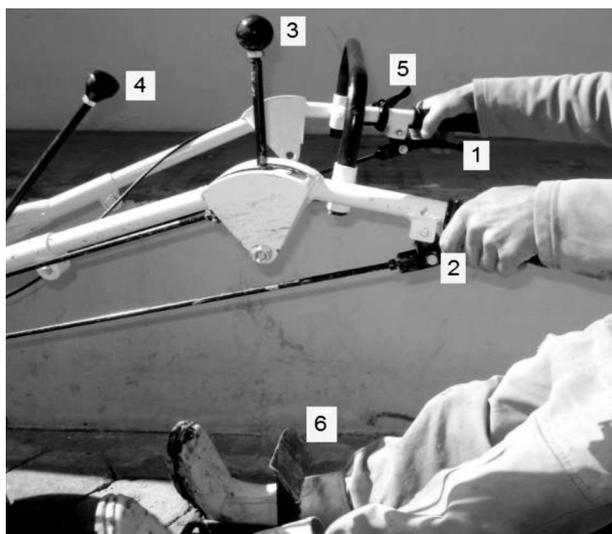
- Manete da embreagem – roda direita (1);
- Manete da embreagem – roda esquerda (2);
- Alavanca de embreagem das duas rodas simultaneamente (3);

- Alavanca da caixa de marchas (4);
- Alavanca do acelerador manual (5);
- Pedal de freio da carreta (6);
- Alavanca do sistema de partida;
- Botão do afogador.

Figura 4: Comandos empregados na operação do motocultivador

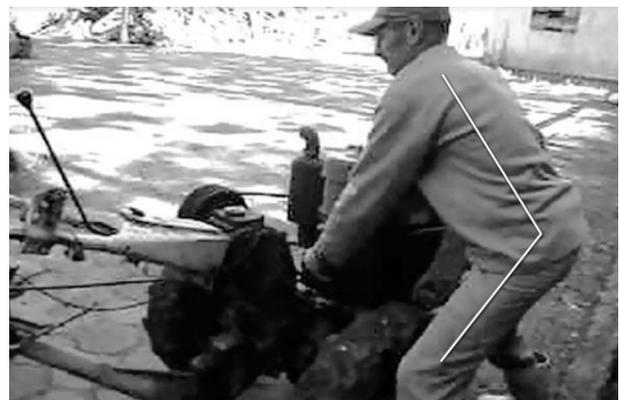
**Figura 5: Partida do motor, realizada entre 20 a 30 vezes por dia, com duração média de cinco segundos. Em evidência, a necessidade de flexão do tronco e das pernas**

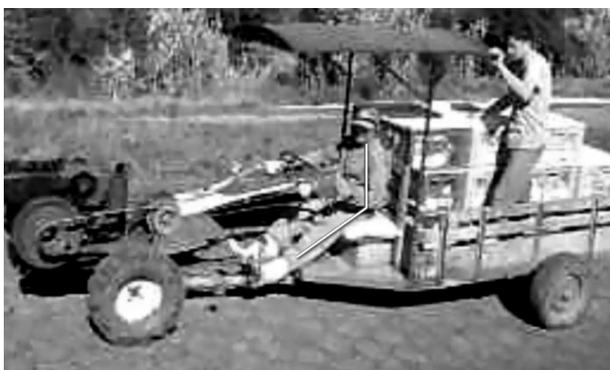
Figura 6: Pernas e tronco na posição sentado, aproximadamente quatro horas por dia. Ângulo medido entre pernas e tronco: 100° a 120°

Atividades	Protocolo		
	Niosh	Rula	M&G
Condução do motocultivador (Figuras 6,7,8, e 9)	Não aplicado	Escore: 7 investigar imed.	Índice: 40,8 risco
Carga de resíduos de alimentos de 10 Kg (Figura 11)	LPR = 3,0 IL = 3,3	Não aplicado	Não aplicado
Carga de caixa de frangos de 40 Kg (Figura 15).	LPR = 9,6 IL = 2,1	Não aplicado	Não aplicado
Manivela de partida, carga aprox. 18 Kg (Figura 5).	LPR = 6,2 IL = 3,2	Não aplicado	Não aplicado
Levantamento da tampa da carroceria 20 Kg (Figura 14).	LPR = 7,2 IL = 2,8	Não aplicado	Não aplicado
Carga de sacos de ração de aprox. 50 Kg (Figura 13).	LPR = 10,7 IL = 4,7	Não aplicado	Não aplicado
Descarga de lixo da cozinha, de aproximadamente 10 kg (Figura 12).	LPR = 2,6 IL = 3,8	Não aplicado	Não aplicado

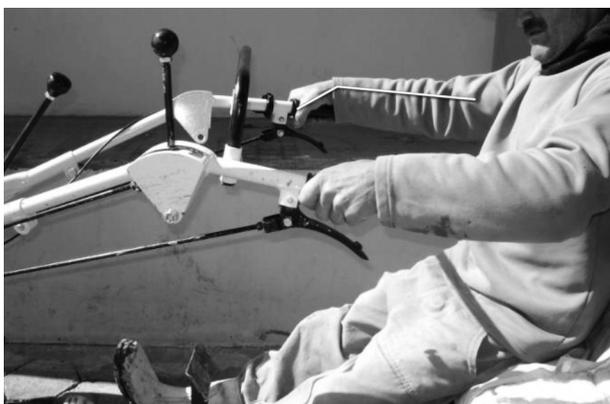
Figura 7: Detalhe do ângulo formado pelo antebraço e mão (desvio ulnar), angulação de 43° com duração de duas a quatro horas

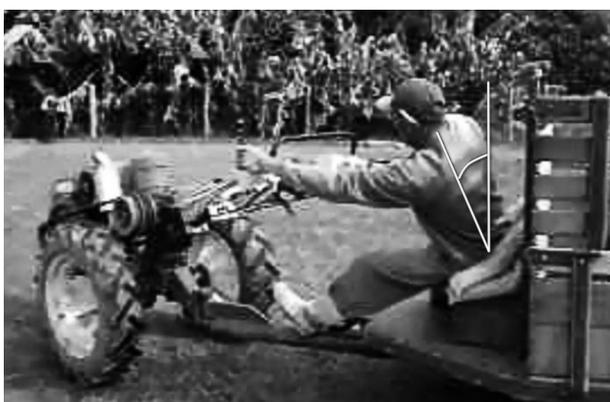
Figura 8: Detalhe do desvio lateral de coluna, evidenciando esforço sem utilização do encosto, realizado de 8 a 12 vezes por hora

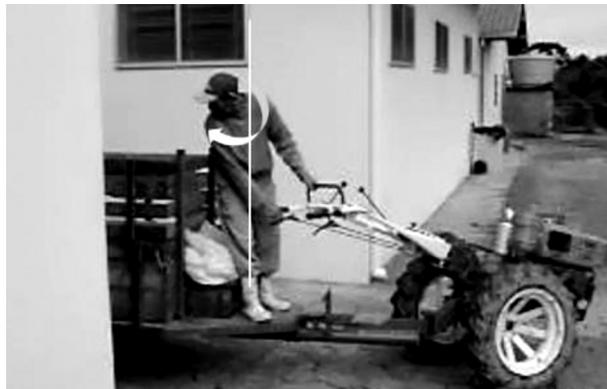
Figura 9: Detalhe da rotação de tronco e pescoço, com duração de 30 segundos, realizada entre cinco e oito vezes por hora

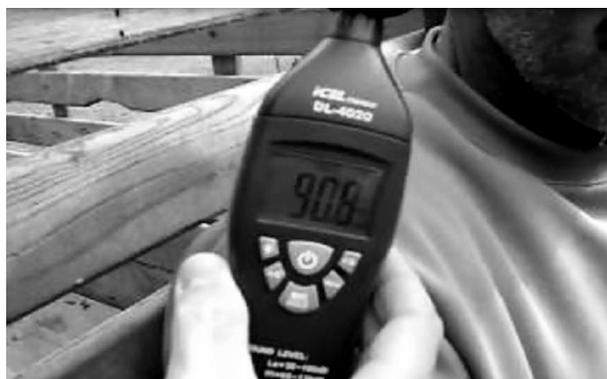
Figura 10: Evidência de níveis de ruído entre 80 dBA (em marcha lenta) e 94 dBA (rotação de trabalho) com exposição diária de quatro a seis horas

Foram evidenciados, durante os deslocamentos, níveis de ruídos superiores a 90 dBA, sem a utilização de protetor auricular. Tal intensidade sonora acarreta, segundo Anexo 1 da NR 15, perdas auditivas a longo prazo.

Aconselham-se, também, a utilização de equipamento de proteção individual (EPI) para redução no nível de pressão sonora nos ouvidos (protetor auricular) bem como luvas para as coletas de lixo. Nos levantamentos de cargas, recomenda-se que o ator realize a flexão dos joelhos a fim de evitar curvatura exagerada da coluna. A utilização de alavancas ou carrinhos também auxiliaria nos carregamentos e reduziria a carga sobre a coluna vertebral. Para maximizar a utilização do motocultivador e reduzir o tempo de deslocamento sobre a máquina, faz-se necessário o estabelecimento de um plano de itinerário diário, evitando, assim, o deslocamento desnecessário aos mesmos setores diariamente. Sugere-se a criação de acessos facilitados para aproximação do motocultivador até o posto de coleta, seja de matéria-prima ou resíduo. Verifica-se também que a redução da carga física seria possível pela aquisição de equipamentos versáteis e ergonômicos, tanto nas instalações de coleta como no próprio motocultivador, exemplificados na Figura 20, a seguir:

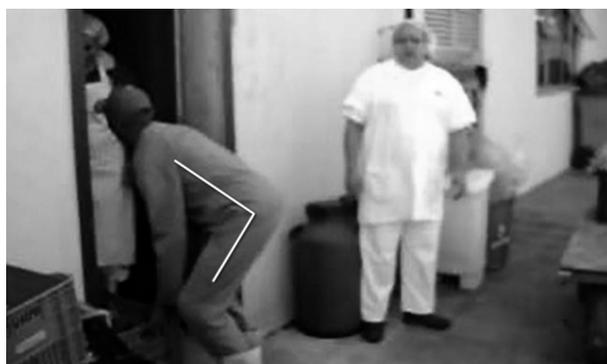
Figura 11: Detalhe da postura na coleta de resíduos orgânicos da cozinha da instituição. Uma flexão a cada 10 s e duração de uma hora por dia. Carga aproximadamente de 10 Kg

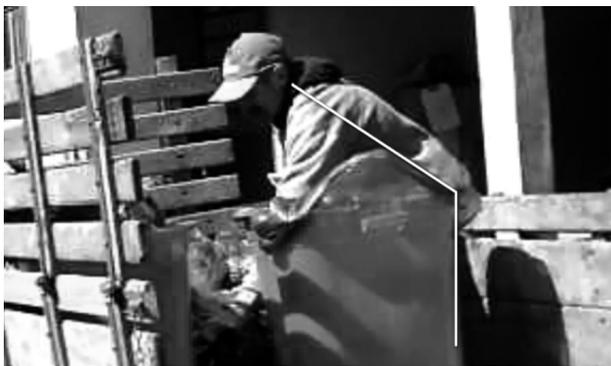
**Figura 12:** Detalhe da postura (flexão do tronco) na descarga de resíduos orgânicos da cozinha da instituição. Uma flexão a cada dez segundos, duração de uma a duas horas por dia. Carga aproximada de 10 Kg

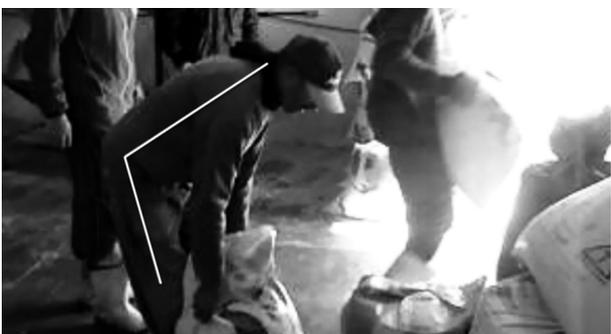
**Figura 13:** Detalhe da postura (flexão do tronco) na carga de sacos de ração (50 Kgf). Uma flexão a cada oito segundos, durante uma hora e meia por dia

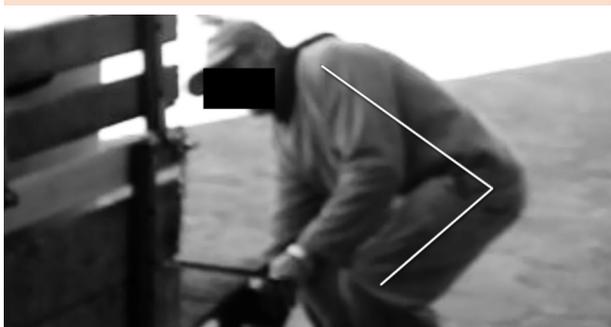
**Figura 14:** Detalhe da flexão para erguer e baixar as tampas laterais da carroceria. Carga de 20 kg, de 20 a 30 vezes por dia

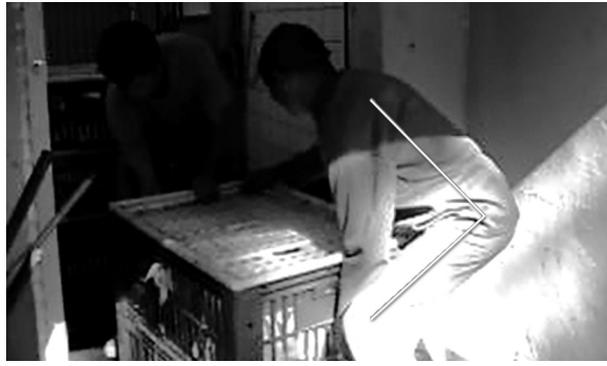
**Figura 15:** Detalhe da carga de caixa contendo dez frangos vivos, pesando aproximadamente 40 Kgf. Frequência de dez levantamentos por hora, durante duas horas diárias

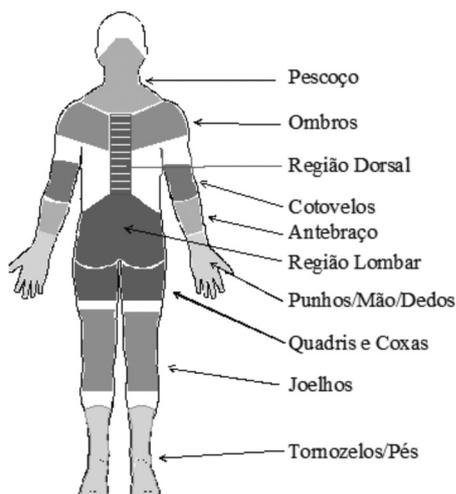
A avaliação demonstrou que as partes mais afetadas foram região lombar, quadris e coxas.

**Figura 16: Diagrama do questionário nórdico, com partes dolorosas em destaque**

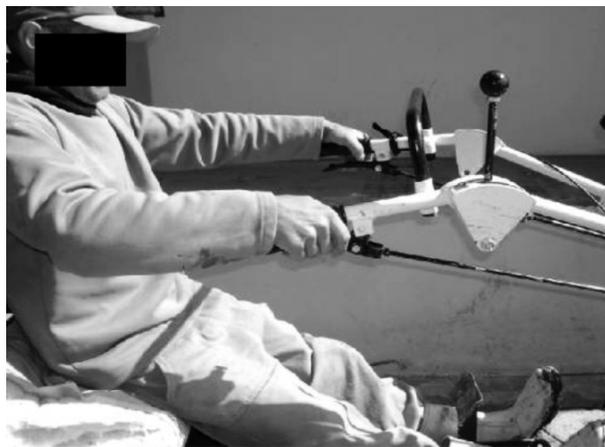
A imagem evidencia que o ator sustentava o peso corporal sobre a parte posterior das coxas e não utilizava adequadamente o apoio lombar. Essa postura era a estratégia empregada pelo para alcançar os comandos e apoiar os pés nos locais de descanso da carreta. A baixa altura e profundidade do assento, além da falta de um encosto lombar, obrigavam-no a utilizar almofadas para reduzir os efeitos dos impactos e da vibração.

**Figura 17: Postura ao comando do motocultivador**

A melhoria do posto de trabalho na condução do motocultivador exige adaptação de assento ergonomicamente dimensionado. Porém, questões como distâncias entre comandos e esforços necessários para a condução exigem intervenção mais drástica. Seria preciso adquirir equipamentos mais seguros e melhor projetados. Existem,

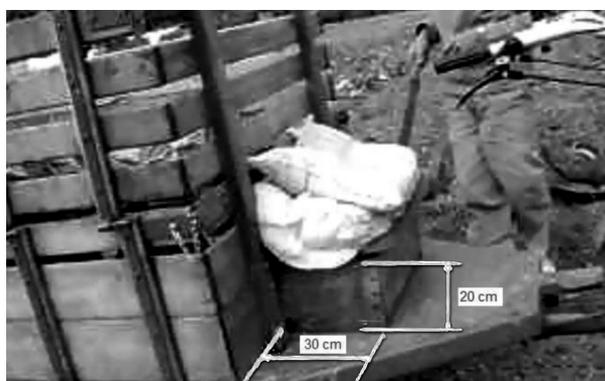
Na Figura 18, são apresentadas as medidas do assento disponível na máquina bem como a estratégia para redução do desconforto gerado pelo assento.

**Figura 18: Dimensões do assento do motocultivador: altura poplíteia de 20 cm e comprimento nádega-poplíteia de 30 cm**

- 39,9 a 48,8 cm de poplíteia e
- 45,2 a 55,2 cm de comprimento nádega-poplíteia.

Percebe-se grande diferença entre os valores ideais e os presentes na máquina, gerando neces-

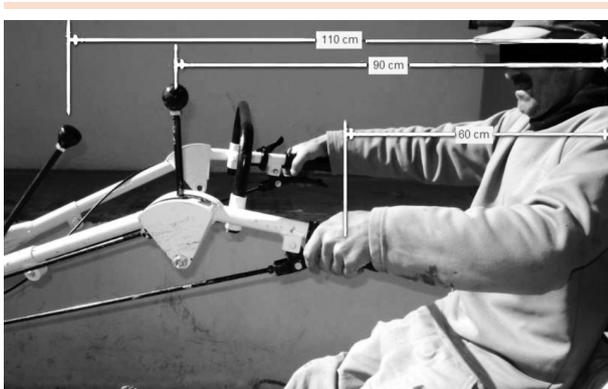
A distância dos comandos do motocultivador exigia que o operador afastasse as costas do encosto em até 30 cm, ficando sem apoio lombar. A flexão do tronco e o esforço aplicado podem ser responsáveis pelas dores lombares apresentadas pelo ator.

Figura 19: Distâncias entre os pontos de referência (articulação nos ombros) e os principais comandos do motocultivador

Iida (2005) indica que a distância máxima dos comandos da máquina em relação ao operador não pode ultrapassar os 78,7 cm, e a máxima constatada neste estudo foi a de 110 cm. As alavancas de embreagem e troca de marcha exigiam o afastamento do encosto e ocorriam, por vezes, simultaneamente à aplicação de esforços. Tal postura pode originar dores na coluna lombar, tais como as declaradas pelo ator.

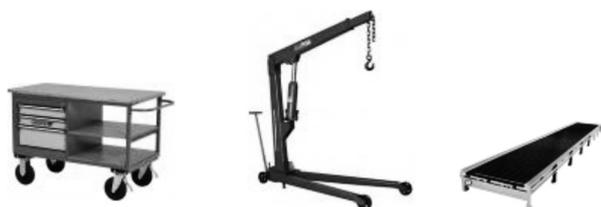
**Figura 20: Equipamentos industriais: carrinho, grua e mesa roletada**

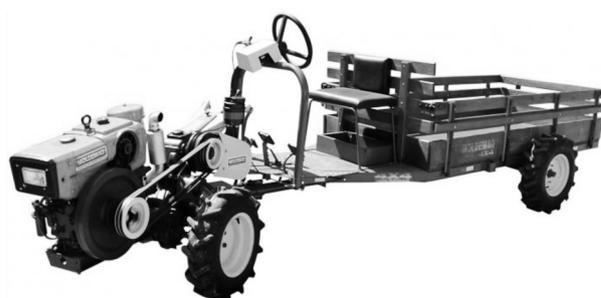
**Figura 21: Kit de adaptação para motocultivadores com volante e carreta traçada**

no mercado, aperfeiçoamentos sobre a máquina-padrão, como mostra a Figura 21, na sequência:

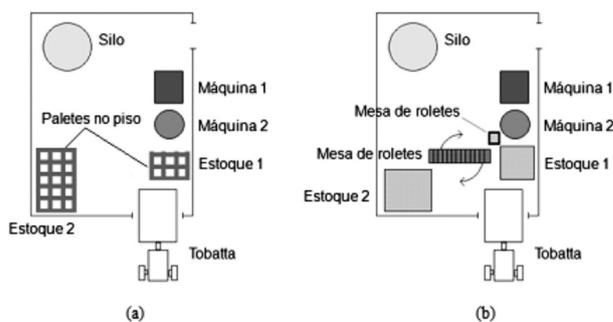
**Figura 22: (a) Layout atual da fábrica de ração e (b) layout proposto**

Sugere-se a concepção de novos ambientes, ou a reforma dos já existentes com adaptações nas instalações da Fábrica de Rações, no setor de Gestão Ambiental e no acesso à cozinha da instituição. Nos dois primeiros locais, a adoção de carrinhos elevatórios, mesas de roletes e tablado para estoque permitiriam o nivelamento da carga com a altura da carroceria do motocultivador, conforme demonstrado nas Figuras 22 e 23.

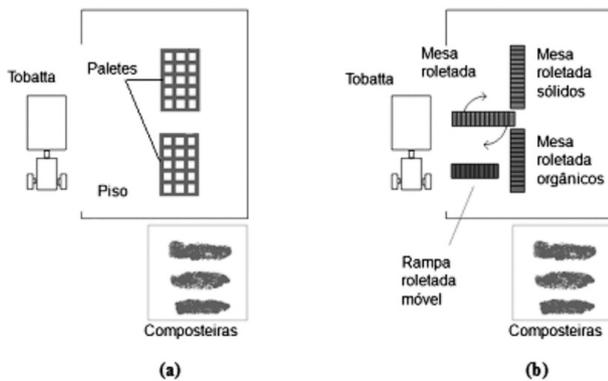
Figura 23: (a) Layout atual da Gestão Ambiental e (b) layout proposto

Na cozinha, com a mesma finalidade niveladora, poderia ser construída doca de carga/descarga de produtos. A construção de rótulas em frente de setores produtivos também evitaria as frequentes manobras de marcha à ré necessária para inversão do sentido de deslocamento da máquina.
