Vulnerabilidades socioambientais associadas à implantação de rodovias às margens do reservatório de abastecimento público da Represa de São Pedro, Juiz de Fora, Minas Gerais

Objetivo: Identificar os impactos socioambientais associados a dois eventos: obras de duplicação da BR-040 (em 2007) e de implantação da BR-440 (entre 2010 e 2020), às margens do manancial de abastecimento público da Represa de São Pedro, em Juiz de Fora (MG).

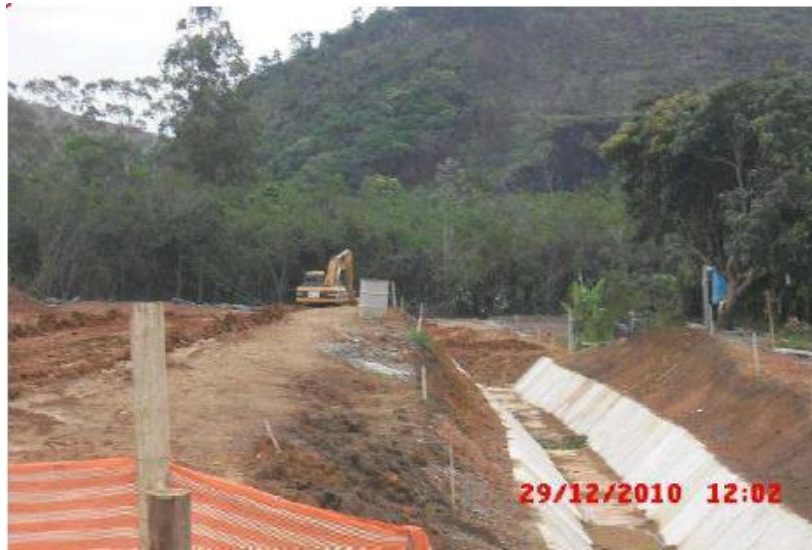
Figura 3

As obras para a implantação da BR-440 resultaram na supressão da vegetação ciliar, como pode ser observado ao fundo da Figura 3, imagem feita a partir de um trabalho de campo, realizado em dezembro de 2010. Também através dessa Figura, é possível observar a movimentação de máquinas pesadas, que geram a compactação do solo, dificultando os processos de infiltração de água, e conseqüentemente, afetando o aporte para a recarga do aquífero subterrâneo, que contribui para o volume que chega à Represa de São Pedro.

Além disso, a imagem mostra a construção do canal de cintura, cuja finalidade seria proteger a Represa, mas que na verdade está funcionando de forma a drenar as águas de diversas nascentes para jusante da barragem, impedindo que essas águas alimentem o manancial, e diminuindo assim seu volume de água.

Supressão de mata ciliar, movimentação de máquinas e construção de canal, às margens da Represa de São Pedro, para implantação da BR-040

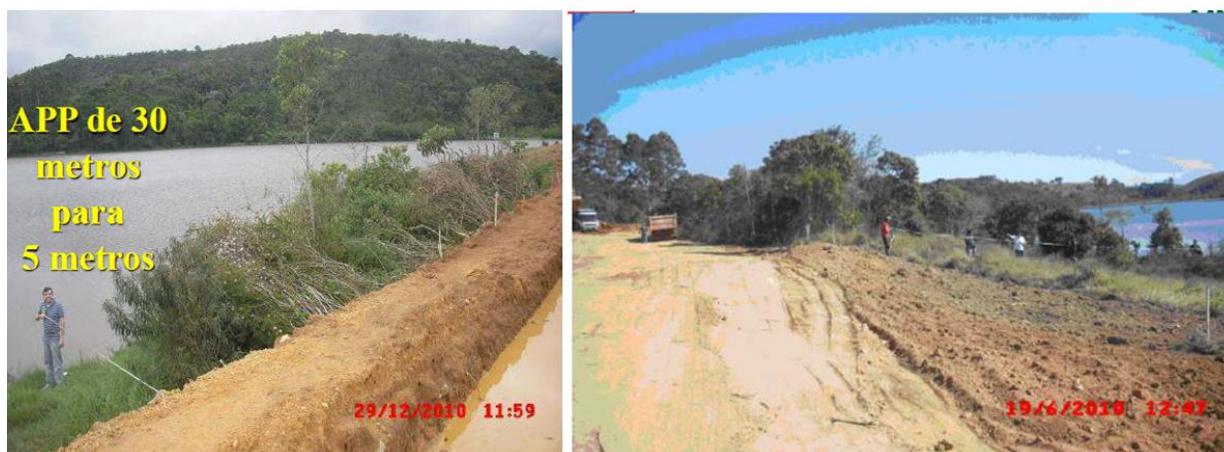
Através das imagens da Figura 4, é possível observar (à esquerda) que a faixa de preservação permanente determinada pelo Código Florestal Brasileiro, correspondente a no mínimo 30 metros de extensão, não foi respeitada, sendo resguardados apenas 5 metros, ou seja, menos de 17% do estipulado pela Lei. Ainda conforme pode ser observado através da Figura 4 (à direita) a saia de aterro da rodovia e o canal de cintura “amassaram” a mata ciliar, perdendo essa proteção essencial ao corpo hídrico.

Imagem mostrando a distância entre a margem da Represa de São Pedro e as margens da construção da BR-440 (à esquerda), e Imagem mostrando supressão de vegetação ciliar para implantação da BR-440 (à direita)

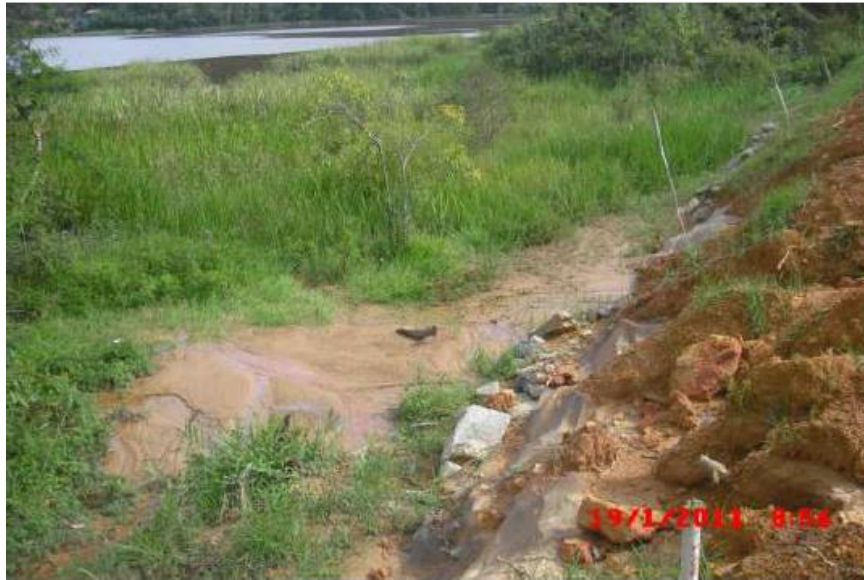
Figura 5

Assim, os impactos ambientais decorrentes da implantação dessas rodovias às margens da Represa de São Pedro são inúmeros, e de grandes magnitudes. Logo na primeira fase da obra para construção da BR-440, pôde ser observado o aterramento de uma nascente, pelas atividades de terraplenagem. Ainda, essa movimentação de terra resultou no carreamento de sedimentos para o manancial, conforme documentado através da Figura 5. O processo de assoreamento também diminui a capacidade de armazenamento da Represa, resultante do aumento do seu nível do fundo.

Aterramento de nascente às margens da Represa de São Pedro, devido às obras de terraplenagem para construção da BR-440

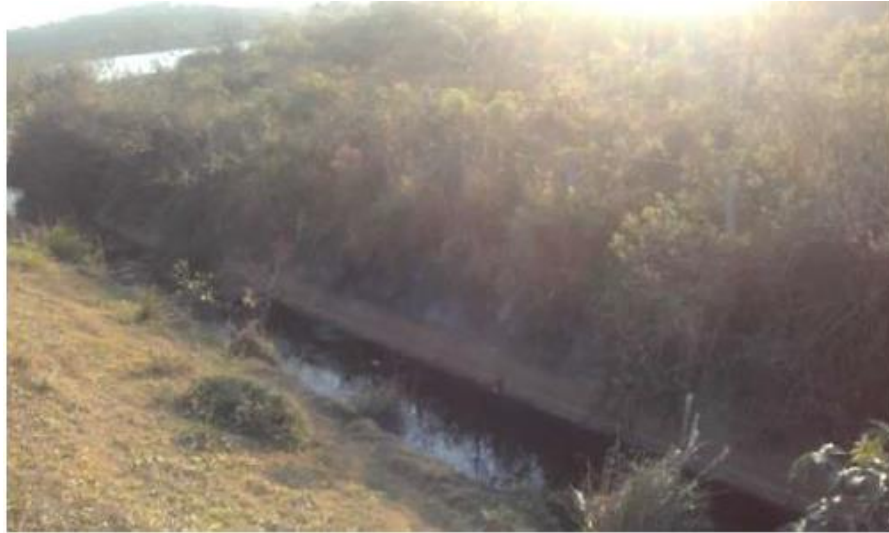
A imagem da Figura 6 foi feita em agosto de 2016, ou seja, durante a estação seca, e mostra o canal construído equivocadamente, ainda com bastante água das nascentes ali existentes, e que estão deixando de contribuir para a alimentação da Represa de São Pedro. Ao acompanhar o caminho percorrido pelo canal, foi constatado que essas águas atualmente são desaguadas no córrego de São Pedro, onde são utilizadas para diluição de esgoto praticamente bruto. Dessa forma, é possível perceber o desperdício de água de boa qualidade, proveniente dessas nascentes.

Presença de água de qualidade, proveniente das nascentes, no canal em plena estação seca

As imagens das Figuras 6 e 7 são evidências da influência negativa da ocupação desordenada, para o meio ambiente. A partir de um levantamento de campo, realizado em agosto de 2016, após a paralisação das obras para construção da BR-440, foi possível observar que a mata ciliar outrora suprimida para realização dessas atividades, começa a se recuperar, ainda que de forma tímida, beneficiando a proteção das margens da Represa de São Pedro.

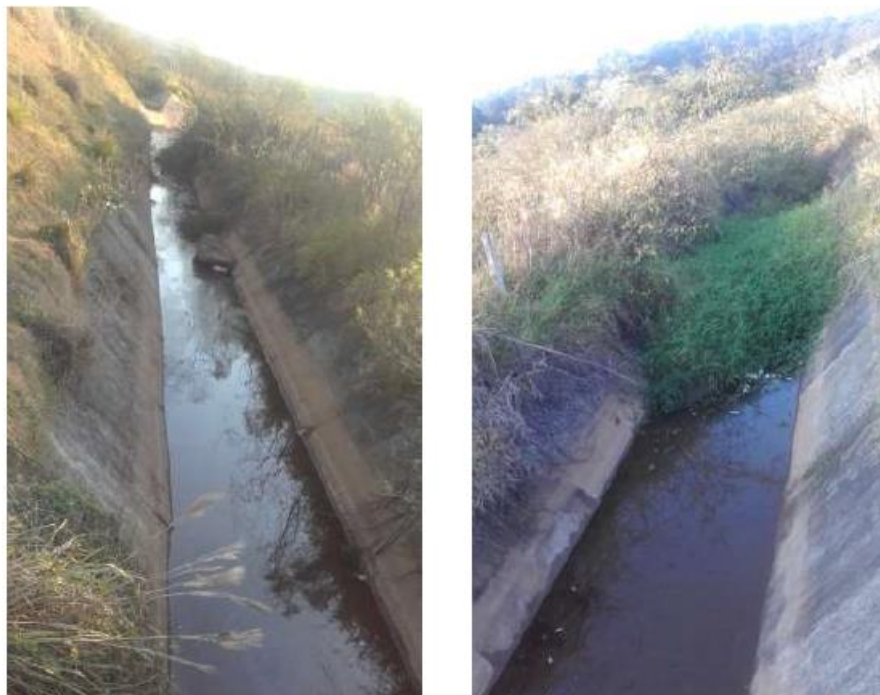
Figura 7

As imagens da Figura 7, também feitas em agosto de 2016 (estação seca), mostram a abundância de água oriunda das nascentes, e que irão desaguar no córrego São Pedro, à jusante da barragem, deixando de contribuir para o manancial.

Volume de água de nascente desperdiçada, devido à construção equivocada do canal

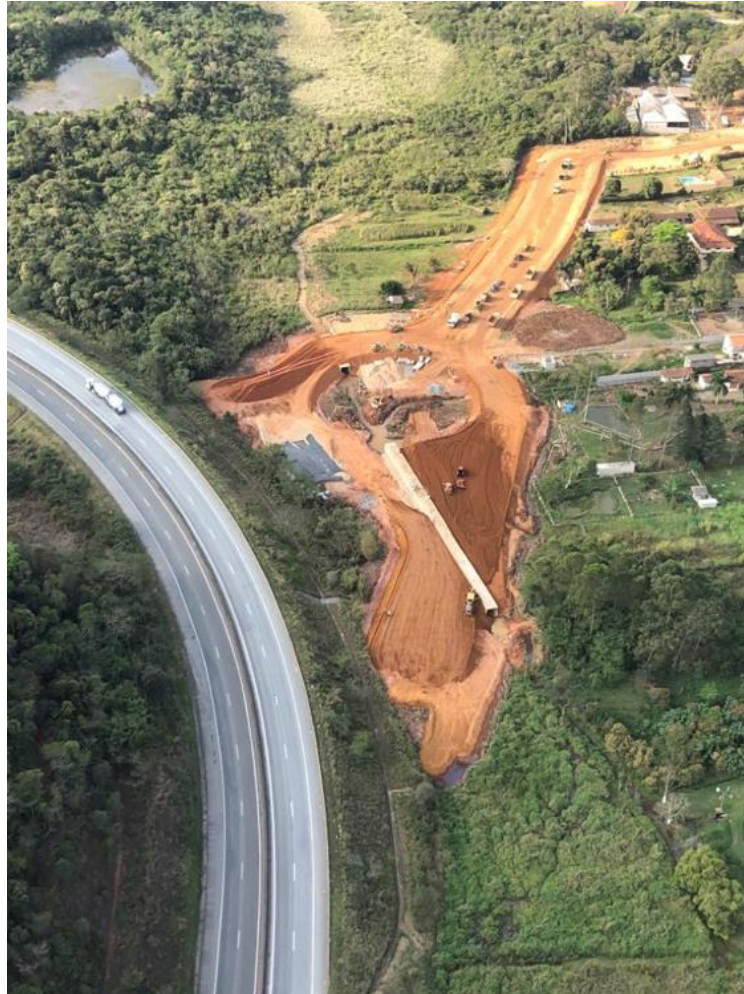
A Figura 9 mostra em detalhes a parte leste da Figura 8, à montante do ponto P3, que é a sub-bacia do córrego Grota do Pinto, canalizado para fazer a intersecção entre as rodovias BR-440 e BR-040.

Intersecção da BR-440 com BR-040 canalizando o córrego Grota do Pinto

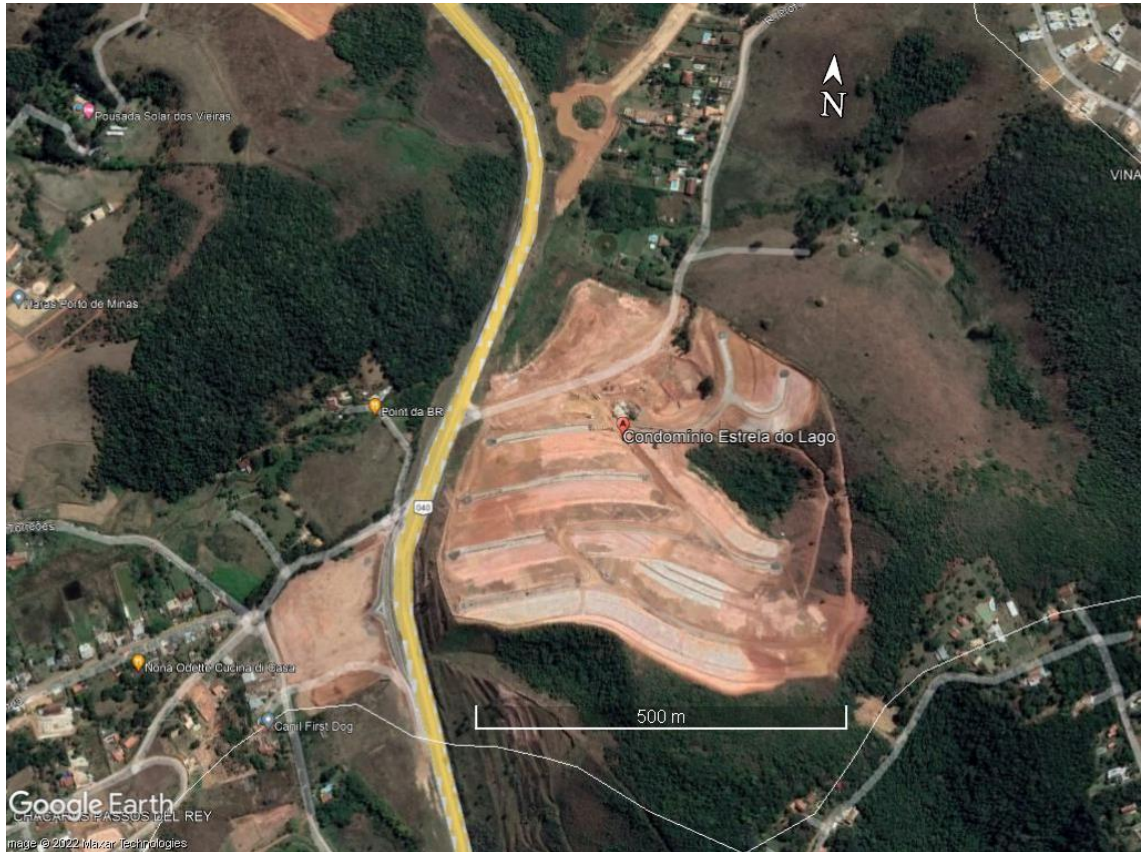
Figura 10

Destaque para o Condomínio Estrela do Lago na Bacia do córrego Grota do Pinto na represa de São Pedro

Neste caso o poder público deixou esse manancial a mercê da especulação imobiliária, o que resultou na autorização do Condomínio Estrela do Lago, justamente nas sub-bacias do córrego Grota do Pinto, utilizando estas águas para uma suposta “prainha”, conforme seus lotes vêm sendo anunciados (Figura 10).
