EDUCAÇÃO DO CONSUMO DE ÁGUA EM UM HOSPITAL PRIVADO DA CAPITAL PAULISTA COM BASE NA INSTALAÇÃO DE REGISTRO REGULADOR DE VAZÃO EM TORNEIRAS DE FECHAMENTO AUTOMÁTICO

Este artigo tecnológico tem por objetivo analisar a instalação de um registro regulador de vazão nas torneiras de fechamento automático instaladas em um hospital privado localizado na cidade de São Paulo – SP, visando a redução no consumo de água, e contribuindo assim em prol da sustentabilidade. Para tanto, foi eleito um modelo de registro que aliasse durabilidade, funcionalidade e baixo investimento. Na avaliação dos quatro pavimentos do hospital, foram indicadas para troca as torneiras do subsolo, do térreo e do primeiro andar. Para avaliação dos resultados, foram realizadas cinco medições: a primeira, sem a instalação do registro; a segunda, com o registro instalado e totalmente aberto; a terceira, com o registro instalado fechado em uma volta; a quarta, com o registro instalado e fechado em uma volta e meia; e a quinta, com o registro instalado e fechado em duas voltas. Ao final, o hospital experimentou uma redução de 44,86% no consumo de água (26,44-58,71%, IC de 95%). Conclui-se que o retorno do investimento será

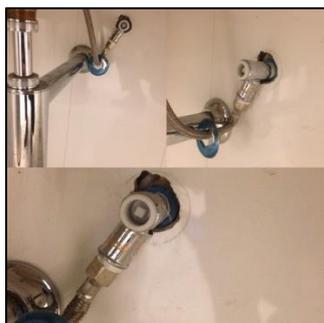
A Figura 3 demonstra a forma como o registro regulador de vazão de água foi instalado. A instalação dos registros foi efetuada por 2 assistentes de manutenção com a supervisão de um engenheiro civil. Por ser de fácil manuseio, a equipe técnica necessitou das seguintes ferramentas: alicate do tipo *Peugeot* (Figura 4) para desenroscar o rabicho de ½” presa na rosca da parede. Com o uso de fita *teflon* no registro em destaque, rosqueou-se uma ponta na parede e a outra ao rabicho acima mencionado. Foi também necessário o uso de uma luva de ½” na instalação. A instalação de cada registro e a coleta das medições demandou aproximadamente 15 minutos. Uma vez verificada a inexistência de vazamento procedeu-se as medições.

Figura 3. Foto demonstrando o registro regulador de vazão instalado

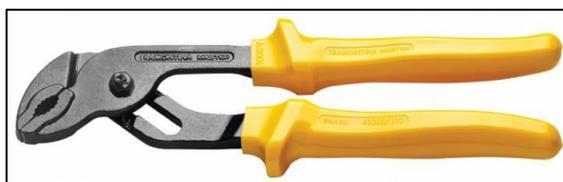
Figura 4. Alicates Peugeot
